Dibattito pubblico

Strada Statale 675 – Secondo stralcio
Tarquinia/Civitavecchia

GEOLOGIA-GEOMORFOLOGIA

CONTESTO GEOLOGICO GEOMORFOLOGICO

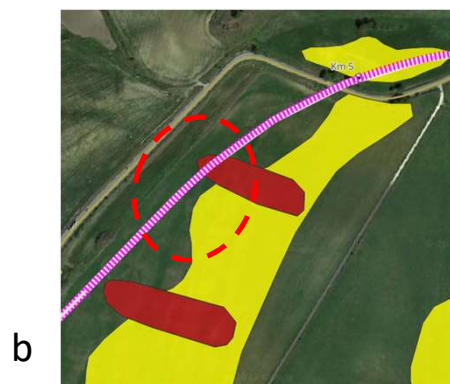
Tracciato Magenta – Ammodernamento in sede – Principali interferenze Geomorfologiche

Frane per colamento (a) dal Km 7+300 al Km 7+830;
b) al Km 5+200 -5+250 attraversamento di una frana
per colamento in galleria artificiale

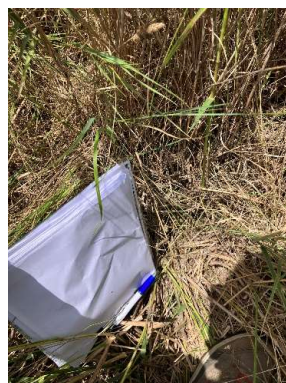
Tracciato Magenta - Ammodernamento in sede - Principali interferenze Geomorfologiche

Aree in frana al Km 7+300 a 7+830 a)
foto aerea da drone, b)foto coronamento
c)foto satellitare con perimetri di frana a
Pericolosità PAI – P4

- ☐ **Tracciato Magenta Ammodernamento in sede**- presenta criticità geomorfologiche nel tratto in cui si sviluppa in destra idrografica del Fosso Cavone dovendo attraversare molteplici aree con frane attive a Pericolosità PAI molto elevata P4; tale andamento è obbligato trovandosi nella porzione superiore la Necropoli Cavone e a quote inferiori le frane attive a pericolosità molto elevata in evoluzione.

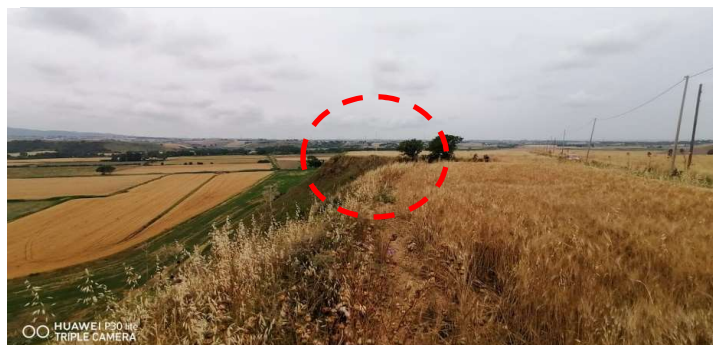
Tracciato Blu di cresta – Principali interferenze geomorfologiche

Dal Km 10+800 a 10+550 (a)
interferenza della galleria artificiale
con Zona di attenzione per frana oggetto
di sopralluogo da cui risulta la presenza di un
terrazzo marino costituito da materiali degradati
con fessure di trazione (b).

- ☐ **Tracciato Blu di cresta** - Le interferenze geomorfologiche sono limitate essendo determinate da attraversamenti di aree di Attenzione ed a Pericolosità PAI media -P2, queste ultime in galleria;
